## **Grupo de Estudo de Geração Hidráulica-GGH**

### **HISTÓRICO DE FALHAS ESTRUTURAIS E SOLUÇÕES DESENVOLVIDAS NAS GRADES DA TOMADA D'ÁGUA DA USINA HIDRELÉTRICA GOV. JOSÉ RICHÁ**

**Copel GET(1);**

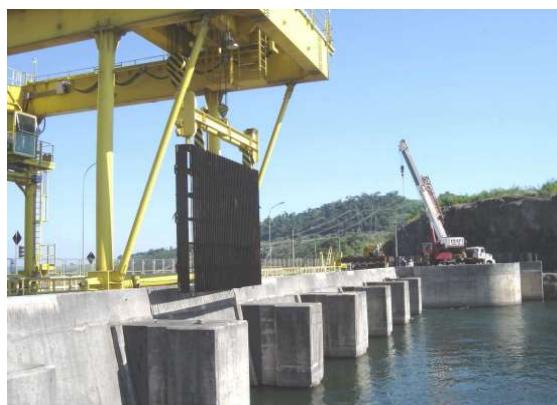
*Figura 3 - Retirada de painel para inspeção a seco*

Em 2004, foram retirados os painéis da UG4 da água, inspecionados e recuperados os danificados, nesta oportunidade também foi realizada uma análise pelas equipes locais de manutenção da usina das causas prováveis destas avarias.

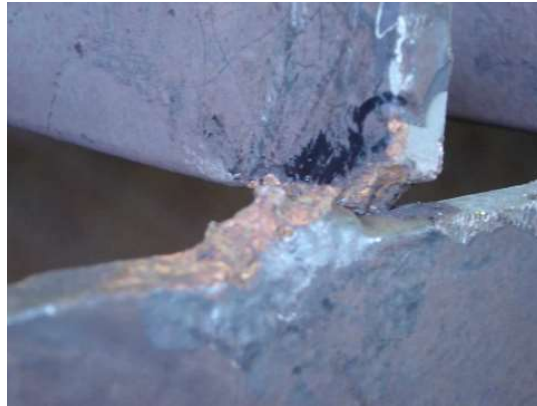
Devido a dimensão do painel e as características construtivas do mesmo, em que existem 41 barras verticais de 2.1/2" soldadas de topo em chapas horizontais, sendo que estas chapas apresentam parte de sua estrutura em balanço, a conclusão foi de que devido a vibração da estrutura metálica, baixa rigidez e alta liberdade de movimentação da estrutura, aliada a pouca área de solda, havia uma condição favorável para o aparecimento de trincas nas regiões das soldas entre as barras verticais e as chapas horizontais e rompimentos nas barras verticais de todo um segmento.

Na Figura 4, é possível verificar o modo de falha mais usual, na solda, entre a barra vertical e a bandeja horizontal.

*Figura 4 - Trinca em painel de grade original da UHE GJR*

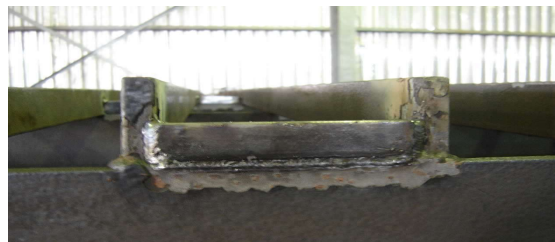
*Figura 5 - Reforço soldado no painel de grade da tomada d'água da UHEGJR*

De 2006 a 2009, com o intuito de aumentar a área de solda entre as barras verticais e aumentar a rigidez do painel metálico, foi realizado a contratação do serviço para inserção de um reforço intercalado, este serviço contemplava as atividades de lixamento das áreas de soldagem, processo de soldagem, acabamento da superfície e recuperação da proteção anti-corrosiva.

As peças de reforço foram confeccionadas em aço ASTM A36 (mesmo material do painel), foram cortadas, chanfradas e depois de soldadas, além da realização de ensaio de líquido penetrante para verificação de trincas.

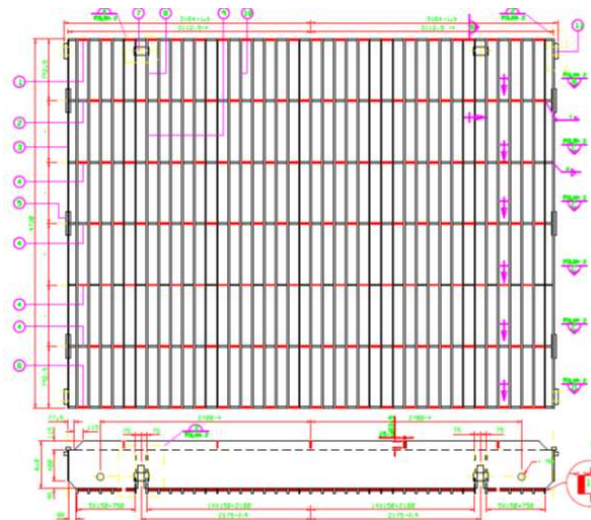
*Figura 6 - Desenho estrutura do painel com novos reforços inseridos*

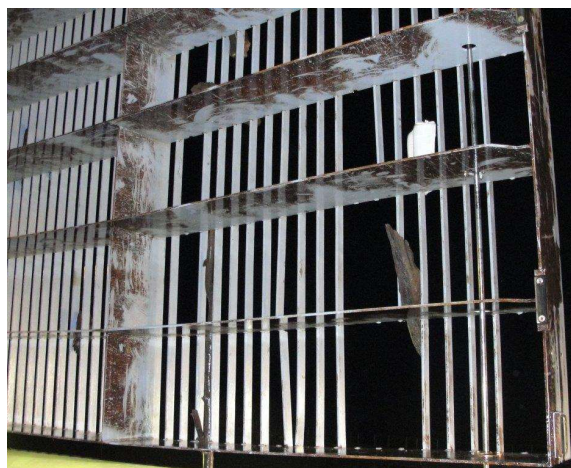
Em 2014, o estado do Paraná, e principalmente a região da Bacia do Rio Iguaçu, foram acometidos por um período rápido e volumoso de chuvas, gerando uma vazão de água que se aproximou da máxima "*decamilenar*", período de reincidência igual a dez mil anos. Grande quantidade de objetos foram direcionados às grades, acarretando em avarias significativas, incluindo o descarte total de 2 painéis das gerações passadas.

Ocorreram também grandes danos nos painéis desta geração 03, mostrando que a solução não havia sido eficaz como previsto, pois o volume de trincas e segmentos faltantes nestes 4 painéis fabricados foi similar aos demais.

*Figura 7 - Painel de grade Geração 03 (com avarias após evento de 2014)*

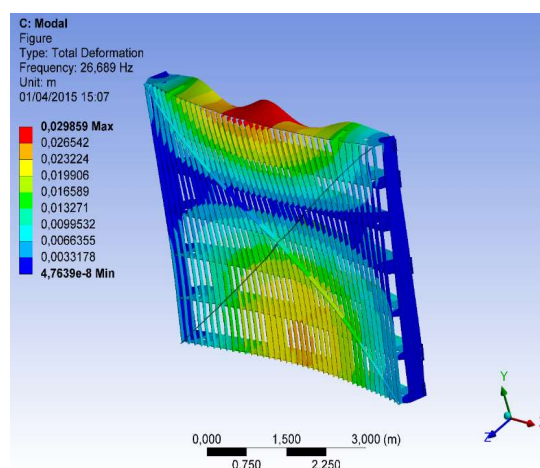
Figura 9 - Simulação computacional de deformação no painel de grade

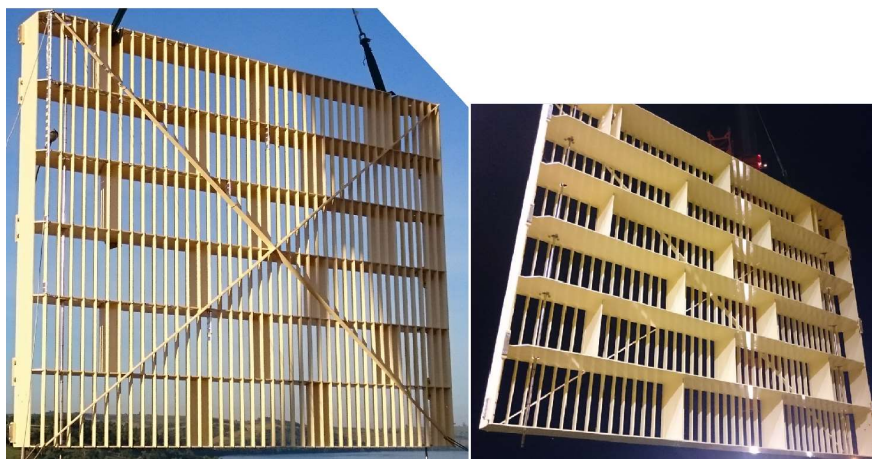
*Figura 10 - Painel de grade geração 04*

Dentre as modificações testadas, a que resultou em melhores respostas, na dessintonização das frequências dos modos de vibrar com as de formação de vórtices, foram as seguintes:

- Substituição de todas as barras verticais de largura 2.1/2" (41 unidades), por barras de 3" de largura com arestas arredondadas;
- Alteração na forma de fixação das referidas barras no painel, de solda de topo no projeto atual, para engastamento total nas chapas horizontais de suporte;
- Adequação da estrutura e inserção de segmentos de reforço composto por chapas verticais entre as chapas horizontais;
- Adequação da estrutura e inserção de reforço sendo estrutura metálica em X, na parte frontal do painel.

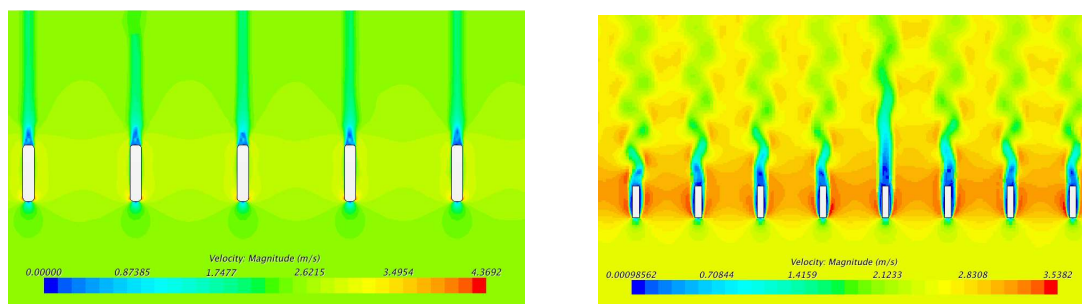
*Figura 11 - Redução na formação de vórtices nas barras c/ arredondamento (a esquerda) e vórtices nas barras verticais sem arredondamento (a direita)*

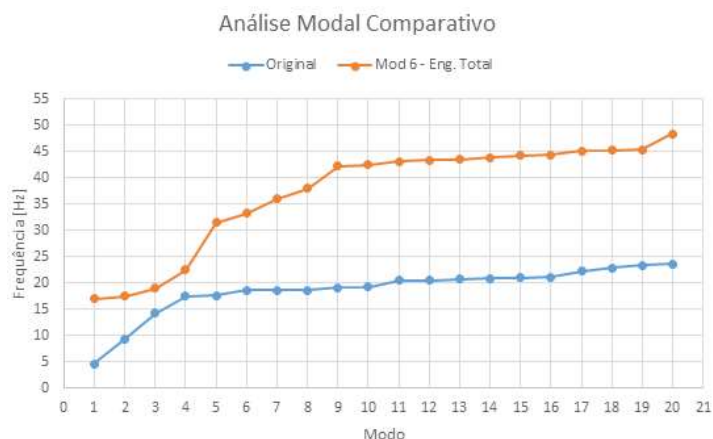
A faixa crítica de formação de vórtices varia entre as frequências de 18 a 21Hz, portanto, é importante dessintonizar os modos de vibrar dos painéis de grades desta faixa apontada. Como podemos ver abaixo, o painel original possuía vários modos de vibrar exatamente na faixa crítica, sendo assim, estava bastante suscetível a fadigas por operar nestas condições.

Figura 12 - Gráfico comparativo modos de vibrar (painel original x painel geração 04)
