10 a 13 de novembro de 2019
Belo Horizonte - MG

Grupo de Estudo de Geração Hidráulica-GGH

Soluções diferenciadas para reparo de núcleo e enrolamento de grandes máquinas síncronas, após uma falta com significativo dano

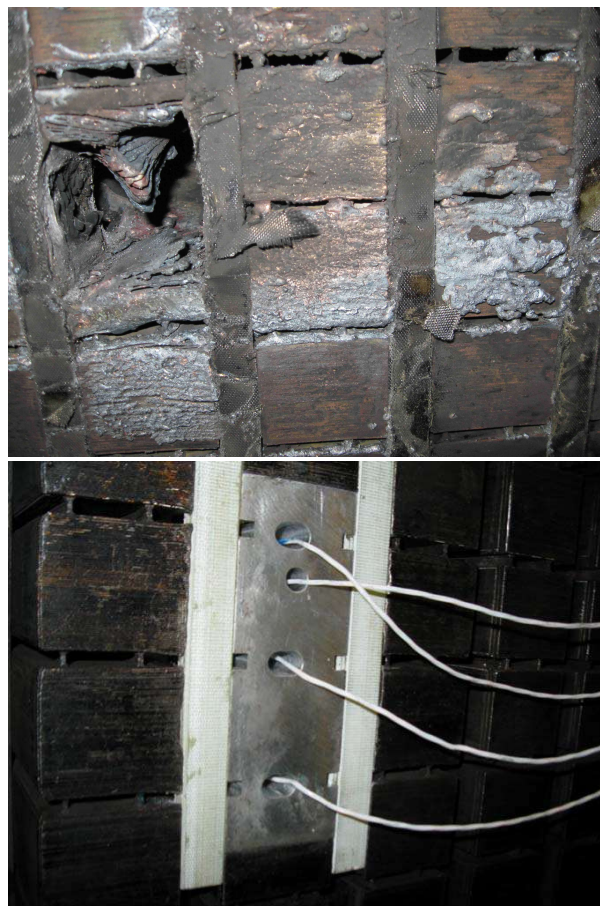
Figura 1 – Reparo Cosmético

Como último caso considerado, temos o reparo cosmético onde se elimina a(s) parte(s) danificada(s) do núcleo (segmentos de laminas em curto-circuito), que podem causar aquecimento localizado. O reparo cosmético é utilizado quando o dano é localizado e de pequena extensão. O reparo é necessário para se evitar que o aquecimento localizado progressivamente afete o enrolamento e núcleo, gerando uma falha significativa.

O processo consiste em remover a área afetada, por se cortar as laminas. Um lixamento localizado e alinhamento das laminas também é feito. Se realiza um teste de El Cid, para determinar que não existe curto entre laminas e se houver um curto, um procedimento de eletro-erosão é usado para remover curto. Aplica-se uma resina de alta capilaridade e adiciona-se um inserto que age como componente cosmético (Ver Figura 1)

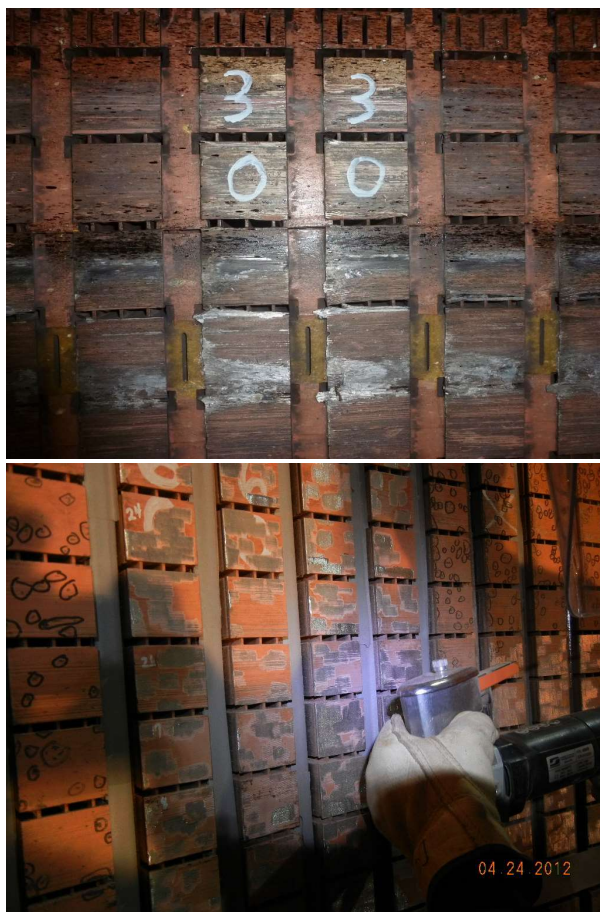
Figura 2 - Núcleo do estator: Inspeção visual e lixamento

Dois suportes interpolares (em alumínio) se soltaram e provocaram contato rotor/estator. O núcleo foi fortemente contaminado por detritos de alumínio principalmente nos primeiros e últimos pacotes (superior e inferior). Aproximadamente 25% do núcleo foi danificado (~130 m², Ver Figura 2).

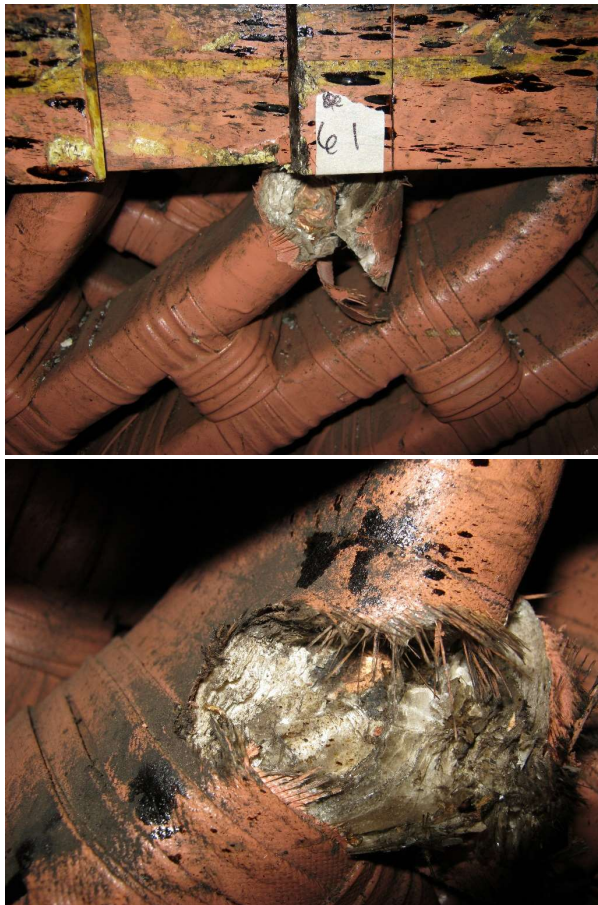
Figura 3 – Barras do estator: Inspeção visual e danos nos Condutores

67 barras superiores também foram atingidas, com vários graus de dano (Ver Figura 3). Danos também ocorreram no rotor e defletores de ar.

As danos das barras foram também reparados, sendo que 7 barras foram substituídas. Todas as cunhas de fixação do enrolamento foram substituídas. O período total de parada da unidade para reparos foi de 5 meses. A unidade está em operação desde 2012.

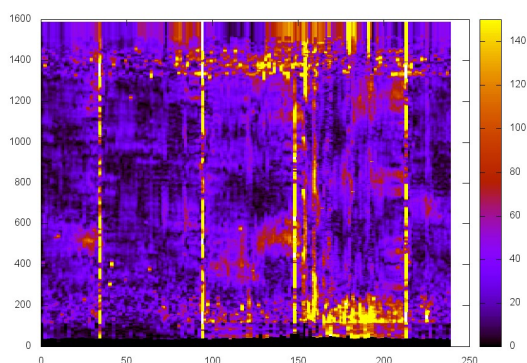
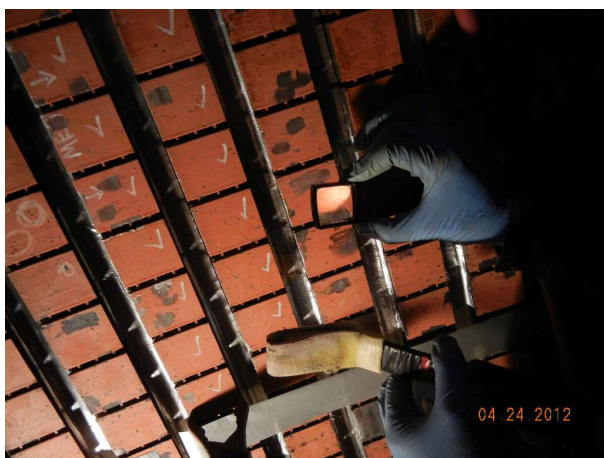
Figura 4 – El Cid inicial e Reparo do Núcleo do estator

O primeiro passo foi fazer uma inspeção visual detalhada registrando os pontos danificados. Logo após o núcleo e enrolamento foram limpos e foram realizados testes preliminares para verificar a extensão do dano. Estes testes incluíram Resistência de isolamento e Tensão aplicada (DC em rampa), resistência ôhmica do enrolamento e El Cid completo do núcleo. Com estes testes, foi determinada a extensão do dano do estator (Por exemplo, no teste de El Cid 25% da superfície do núcleo teve uma corrente medida acima de 100 mA) bem como mostrou que apesar da área significativa, o dano era superficial (Ver Figura 4).

Uma das áreas danificadas foi escolhida para validar e determinar o melhor o processo de reparo para este caso. Foram usadas escovas, lupas, lixadeiras de fita e lixadeiras rotativas para uma limpeza localizada (Ver Figura 4) ponto a ponto.

Após o lixamento um teste de El Cid foi feito na área selecionada e eletro-erosão foi usada para remover curto entre laminas. Outro El Cid foi executado e o processo foi repetido até se eliminar o curto entre laminas e confirmar que o processo funcionava.

Uma vez definido o método, iniciou-se o reparo completo do núcleo. Após o retrabalho, foi feito um ensaio de magnetização e constatou-se pontos quentes. Reparos localizados e El Cid foram realizados nestes locais e ensaios de magnetização foram repetidos. Este processo foi refeito até não ter mais pontos quentes (ponto onde a temperatura foi acima de 10 °C quando comparada com a área adjacente).

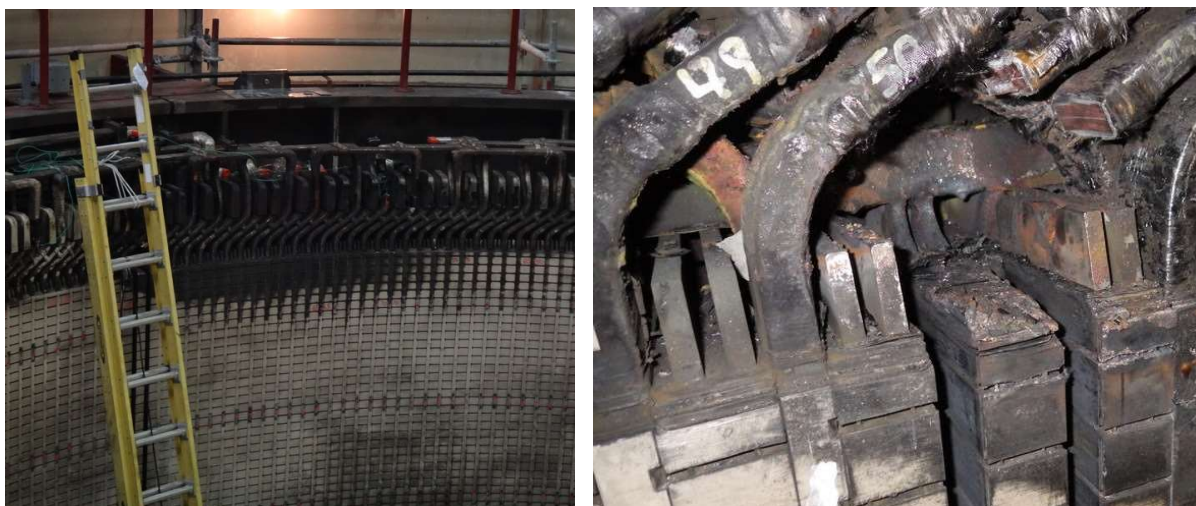
Figura 5 – Núcleo do estator: Inspeção visual e danos ao primeiro pacote

Houve um curto para terra numa barra próximo do fim do núcleo do estator. Este curto rapidamente se tornou um curto para o neutro devido a uma falha no cabo entre o cubículo de aterramento e o neutro do gerador. Esta falha resultou em 2 descargas de alta intensidade separadas e prolongadas com significativo dano ao núcleo e ao enrolamento (Ver Figura 5). Além do núcleo, 4 barras do estator tiveram danos nos condutores e várias barras com danos na isolação. Danos nas conexões de grupo, anéis de circuito, terminais de neutro e CT's.

O reparo consistiu na substituição das laminas, dedos de pressão e placas de pressão danificadas, substituição de 39 barras superiores e 34 barras inferiores, conexões de grupo, parte dos anéis de circuito danificados, terminais de neutro e TC's.

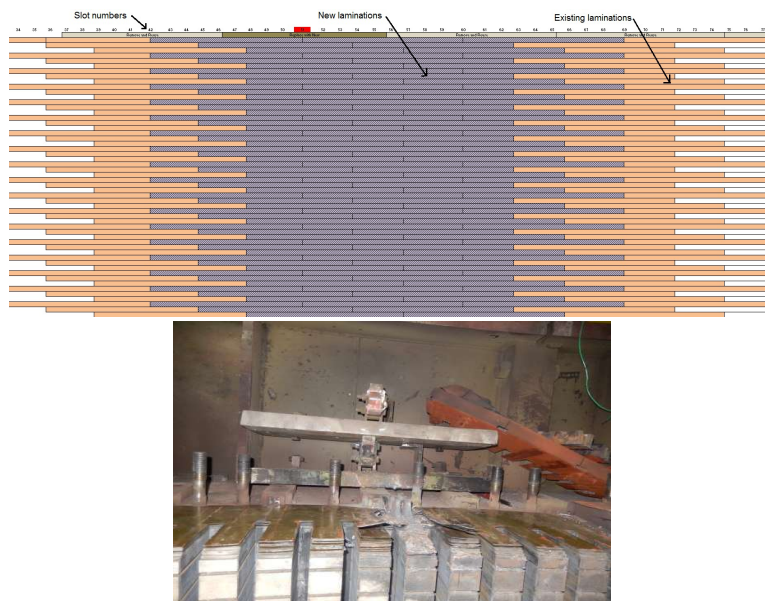
Figura 6 – Digrama da área onde as laminas foram removidas

O primeiro passo foi remover as barras, placas e dedos de pressão entre as ranhuras 34 e 74 (área do acidente, Ver Figura 6)

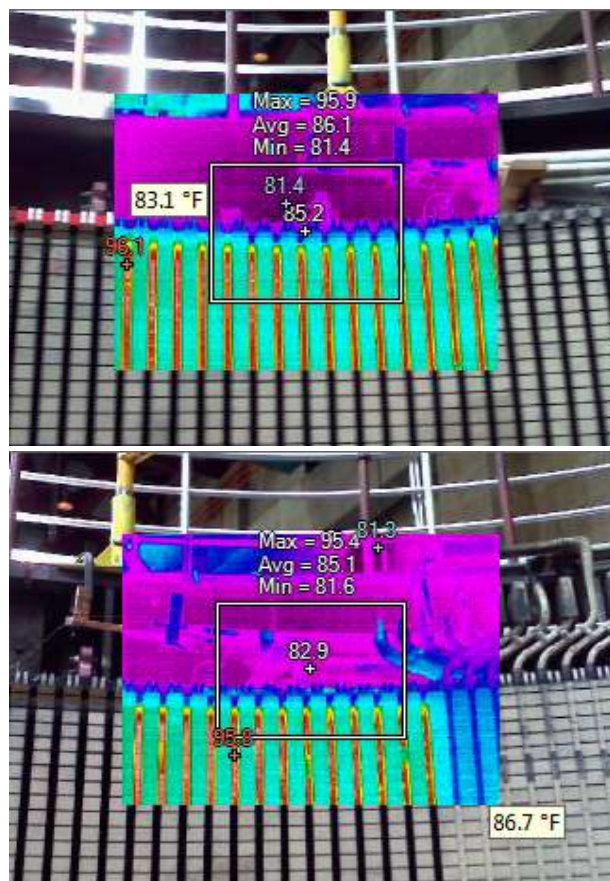
Figura 8 – Resultados do ensaio de magnetização do núcleo do estator

Para verificar e validar o reparo um ensaio de magnetização do núcleo foi executado e nenhum ponto quente foi detectado (o teste poderia ter sido feito também por meio de El-Cid).
