Grupo de Estudo de Geração Hidráulica-GGH

Evolução Tecnológica da Recuperação por Soldagem e Aspersão Térmica de Rotores de Turbinas de Usinas Hidrelétricas.

**ROMILDO TRISTANTE(1); RODOLPHO FERNANDO VÁZ(2); ANDERSON GERALDO MARENDIA
PUKASIEWICZ(3); CARLO GIUSEPPE FILIPPIN(2); LUIZ ALBERTO JORGE PROCOPIAK(1); RAMON
SIGIFREDO CORTÉS PAREDES(4); ANDRE RICARDO CAPRA(2);
Copel GET(1); LACTEC(2); UTFPR(3); UFPR(4);**

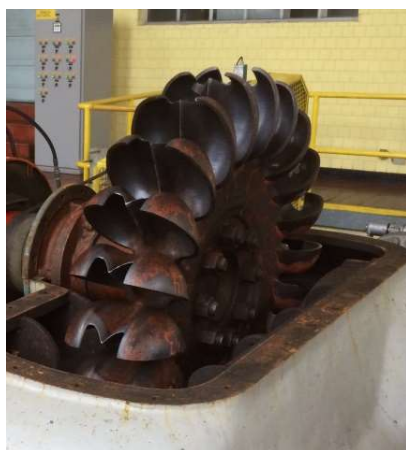
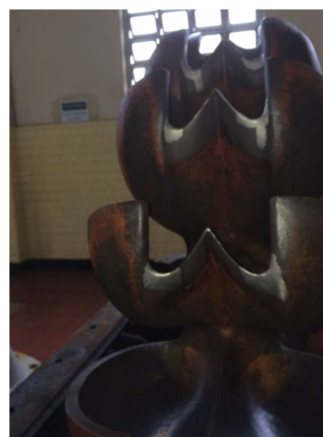
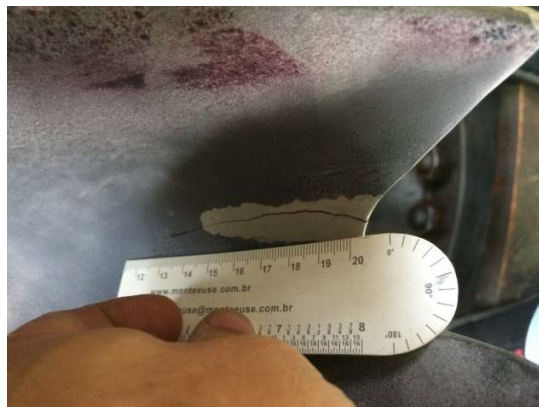
As solicitações mecânicas nos rotores são inerentes à operação, com a passagem da água pelas pás, resultantes de impactos de objetos estranhos, como pedras, madeira ou gelo, para usinas que usam água de degelo, entre outros fatores possíveis. Dessa operação podem surgir sobrecargas no material ou nucleação de trincas em imperfeições, sendo essas trincas propagadas pelo fenômeno da fadiga mecânica, típica em componentes sujeitos à carregamentos cíclicos, como os rotores. Pode-se citar como nucleadores de trincas: pites de corrosão, entalhes oriundos do impacto de corpos duros contra o rotor, desgaste por cavitação ou erosão, defeitos ou descontinuidades de soldagem e alterações metalúrgicas do material, como fases frágeis, por exemplo. Na FIGURA 2 há indicação de uma trinca propagada em rotor tipo Pelton, fabricado em aço carbono e previamente reparado, com deposição de aço inoxidável.

FIGURA 2 - Trinca nucleada e propagada em concha de rotor tipo Pelton da Usina Hidrelétrica Marumbi. (a) vista geral, (b) localização da trinca e (c) detalhe da trinca.

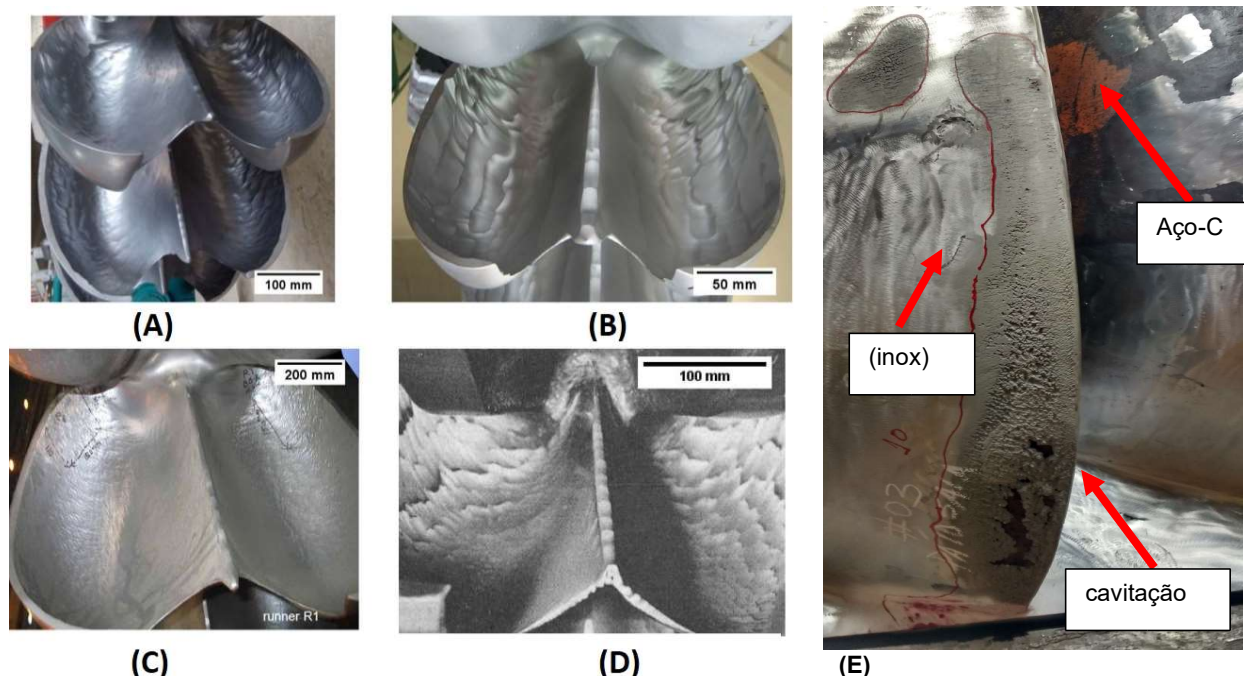
A erosão é a perda de massa de determinadas regiões das turbinas, em virtude da passagem de particulado arrastado pelo fluxo de água. Esse desgaste depende de velocidade da água, tamanho, concentração e dureza das partículas suspensas (2). A perda de massa altera o perfil hidráulico projetado para a pá, reduzindo o rendimento da máquina e provocando vibração além do previsto. Na FIGURA 3 tem-se exemplos de desgaste por erosão.

Define-se cavitação como o desgaste de um corpo com movimento relativo em um líquido, colapsando bolhas em determinadas regiões desse corpo, que pode causar ondas de choque ou microjatos próximos à superfície do metal (3). Esse colapso de bolhas produz esforços elevados o suficiente para danificar o material, causando sua erosão e perda de massa. Na FIGURA 3, ilustra-se o desgaste pelo fenômeno da cavitação em rotor de aço carbono com regiões soldadas com aço inoxidável. Nota-se a severa perda de massa e alteração de perfil hidráulico da pá.

FIGURA 3 – Desgaste por erosão em conchas de rotor tipo Pelton das Usinas Hidrelétricas de (A) Toss – Índia –, (B) Dorferbach – Austria –, (C) Baspa – Índia –, (D) Aletsch – Suíça. Adaptado de (2). (E) Regiões desgastadas por cavitação em pá de rotor tipo Francis da Usina Hidrelétrica GBM.

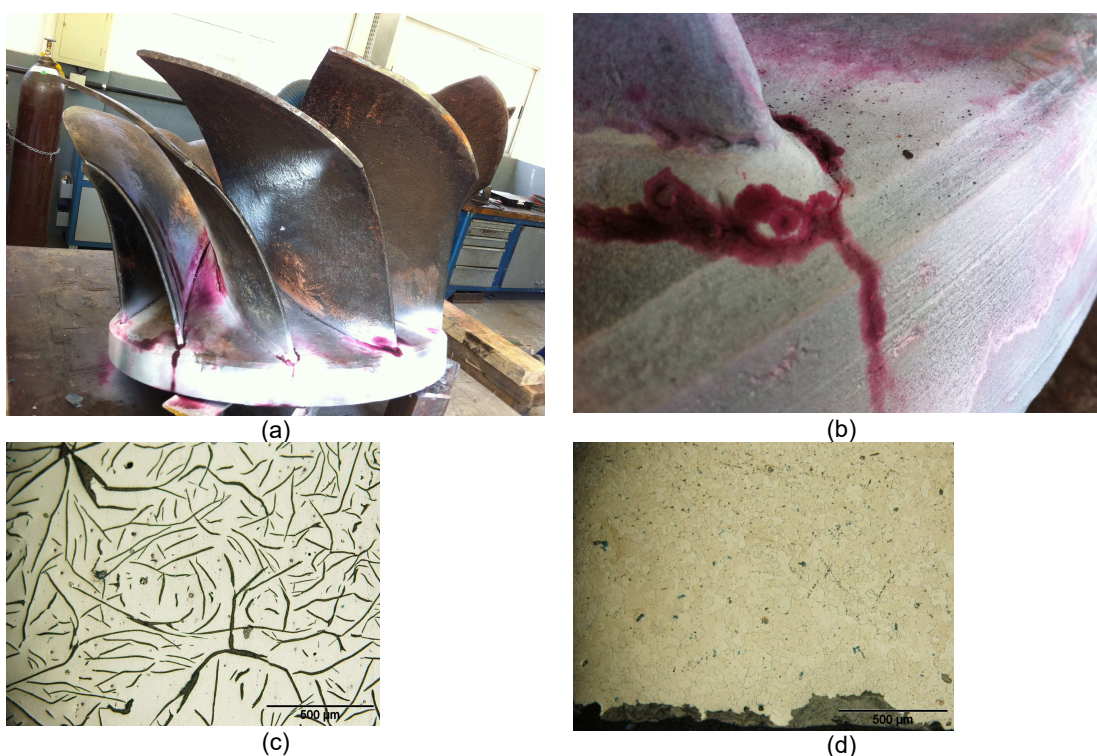
Tal fato foi verificado na soldagem de rotor tipo Francis da Usina Hidrelétrica de Cavernoso. O rotor – FIGURA 4 (a) – apresentou trinca propagada por fadiga mecânica no engaste de uma pá com o cone, revelada em ensaio por líquidos penetrantes – FIGURA 4 (b) –. A microestrutura do material revelou que o cone era fabricado em ferro fundido vermicular – FIGURA 4 (c) – e as pás em aço carbono – FIGURA 4 (d) –, sendo a soldagem foi executada pelo processo Eletrodo Revestido (SMAW), com deposição de ASME SFA 5.15 ENiCl e interpasse abaixo de 50 °C. Entretanto, durante a soldagem, novas trincas propagavam-se na zona termicamente afetada e a recuperação não foi bem sucedida. A solução fora a substituição do cone por um fabricado em aço SAE 1020, com soldagem das pás pelo processo TIG (GTAW) e deposição de AWS A5.1 70S-3, sendo essa solução efetiva, visto que é bastante satisfatória a soldabilidade das duas partes de aço carbono.

FIGURA 4 – Recuperação de rotor fabricado em ferro fundido. (a) rotor tipo Francis, (b) revelação de ensaio por líquidos penetrantes de trinca propagada no cone, (c) microestrutura do ferro fundido vermicular do cone e (d) microestrutura do aço carbono das pás.

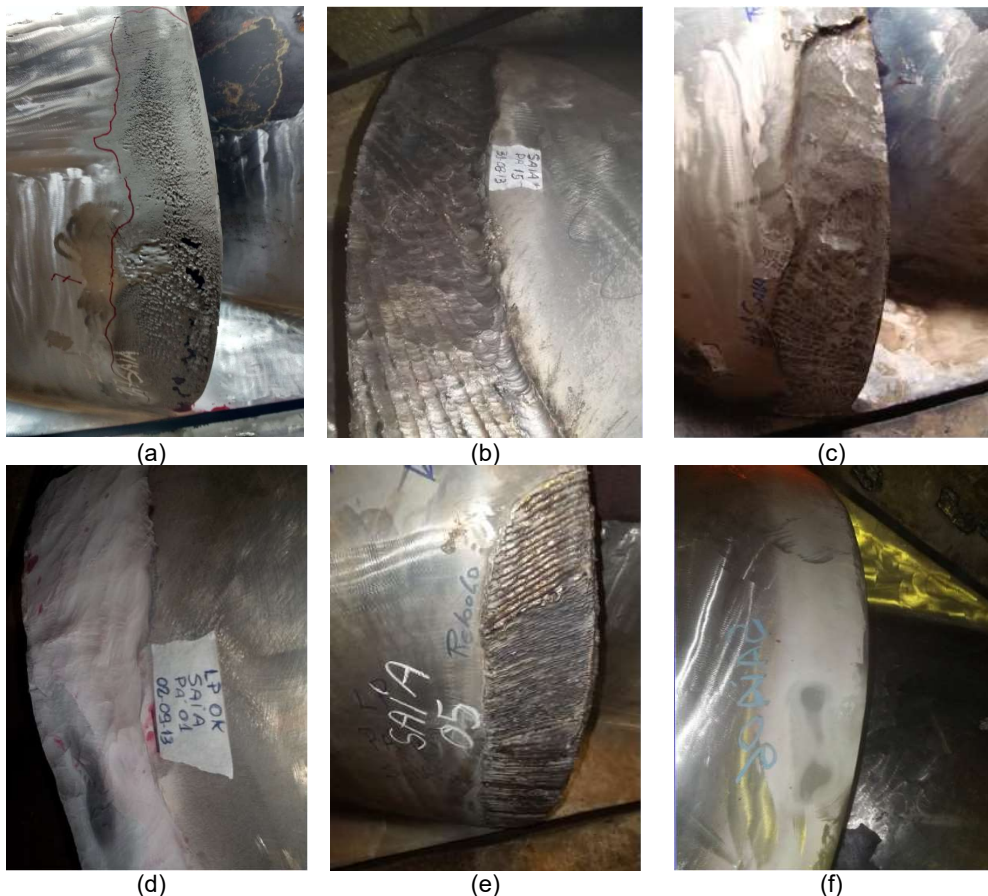
FIGURA 6 – Processo de recuperação das pás do rotor da turbina da UHE GBM. (a) mapeamento das erosões cavitacionais, (b) remoção por goivagem do material danificado, (c) esmerilhamento, (d) ensaio por líquido penetrante, (e) soldagem e (f) recuperação do perfil hidráulico e inspeção final por líquido penetrante.

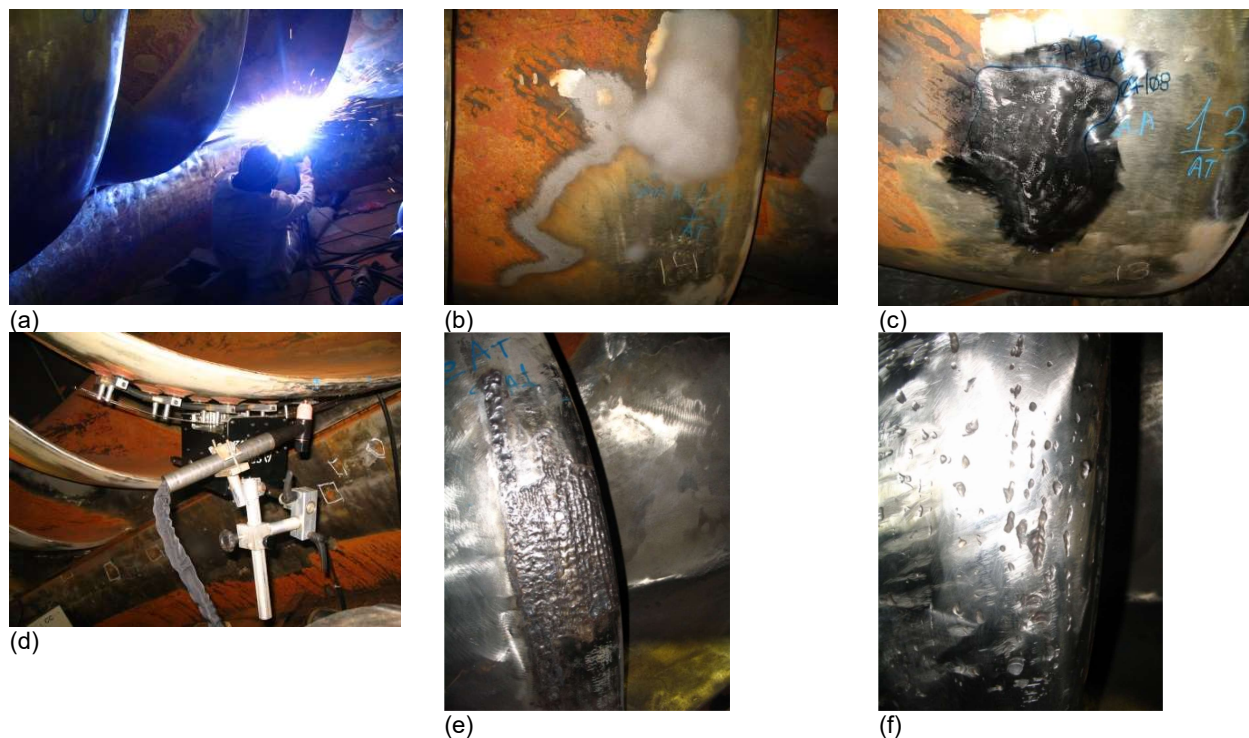
FIGURA 7 – Deposição de revestimentos por aspersão térmica ASP em pás de rotor de aço carbono da Usina Hidrelétrica GBM Resultado de PeD ANEEL (5). (a) operação de deposição, (b) regiões com jateamento e deposição de revestimentos, (c) região com revestimentos polido, (d) equipamento posicionado para refusão do revestimento por soldagem plasma PAW, (e) revestimento refundido e (f) revestimento refundido polido.

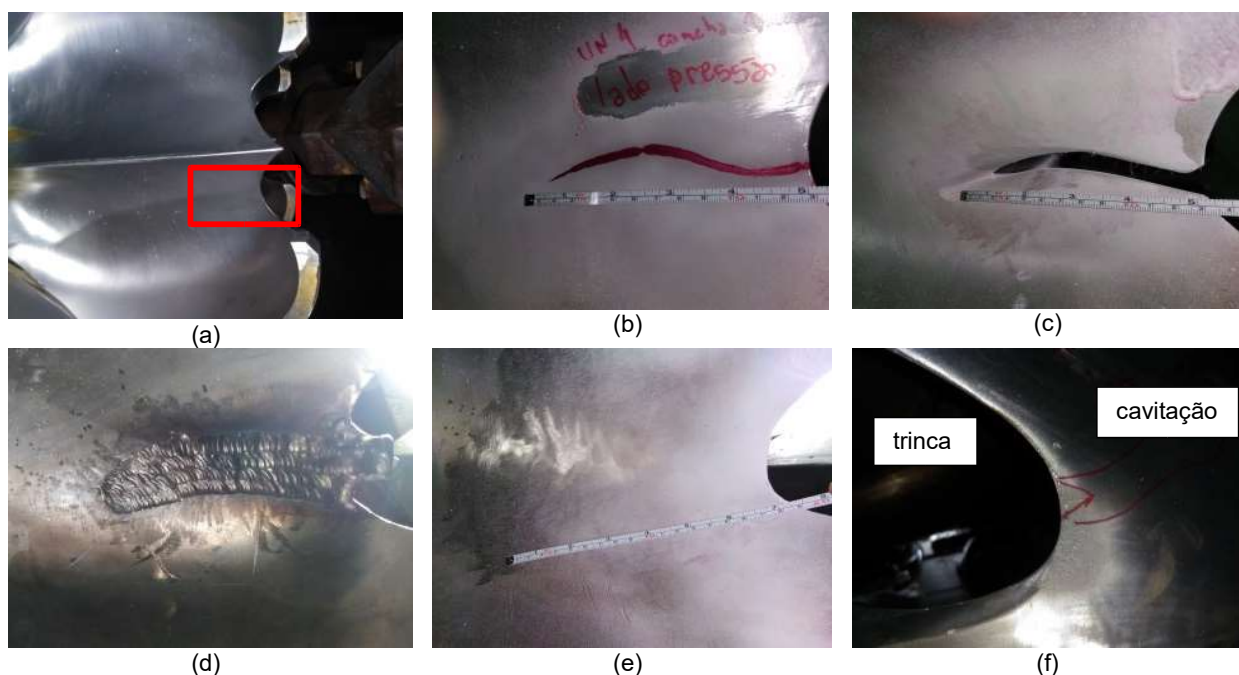
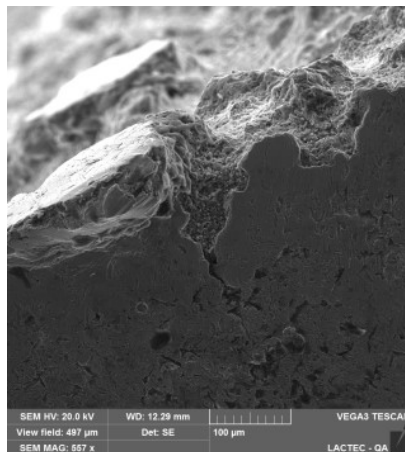
A recuperação de uma trinca propagada em rotor da Usina Hidrelétrica Governador Parigot de Souza foi feita por processo TIG, com adição de AWS A5.9 E410NiMo, pré-aquecimento de 120°C, interpasse entre 80°C e 100°C e adoção de passe de revenido. A avaliação posterior da face da fratura em microscopia eletrônica de varredura, indicou a nucleação de trinca no desgaste por cavitação existente nessa concha – FIGURA 7.

FIGURA 8 – Recuperação de concha trincada em rotor da Usina Hidrelétrica Governador Parigot de Souza. (a) região da trinca, (b) evidência da trinca em ensaio por LP, (c) trinca eliminada e chanfro preparado para soldagem, (d) cordões de solda, (e) condição final da recuperação em ensaio por LP. A análise da falha foi feita com retirada de parte da trinca, (f) cavitação e corte de parte da trinca e (g) trinca nucleada em região de cavitação. O procedimento de recuperação desse tipo de trinca é resultado de PeD ANEEL (6).
