Grupo de Estudo de Geração Hidráulica-GGH

DEFEITO NOS MANCAIS DO ANEL DE REGULAÇÃO DA USINA HIDRELÉTRICA GOV. JOSÉ RICA E CORREÇÃO ATRAVÉS DA ALTERAÇÃO DO PROJETO ORIGINAL

Copel GET(1);

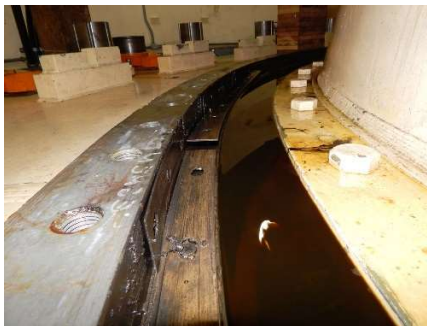
Em 2015, durante a reforma geral e do processo de substituição dos mancais superiores e inferiores do distribuidor, Ao levantar o anel de regulação foi constada avaria total no mancal axial inferior, bem como, avarias significativas no mancal radial.

Figura 9 – Avarias encontradas no mancal axial inferior e mancal radial do anel de regulação.

A foto acima foi retirada imediatamente após o levantamento do anel de regulação, ainda antes da limpeza. Esta região, por não ter escoamento e ser de difícil acesso, acumula vazamentos de óleo e impurezas geradas ao longo dos 17 anos de operação da unidade geradora.

Para corrigir este problema foi elevada a área de cobertura do mancal axial inferior de 135° para 360°. O aumento da área das placas autolubrificantes restringe a deformação do anel de regulação na região de deslizamento, o que é benéfico pois reduzirá as tensões de borda na periferia das placas. Com a elevação da área de cobertura a pressão operacional foi reduzida de 59,2 MPa para 22,2 MPa.

A correção estrutural para este caso também envolveu a elevação da área de cobertura do mancal radial, passando de 180° para 360°. Com a elevação da área de cobertura, a pressão operacional foi reduzida de 21,3 MPa para 9,1 MPa.

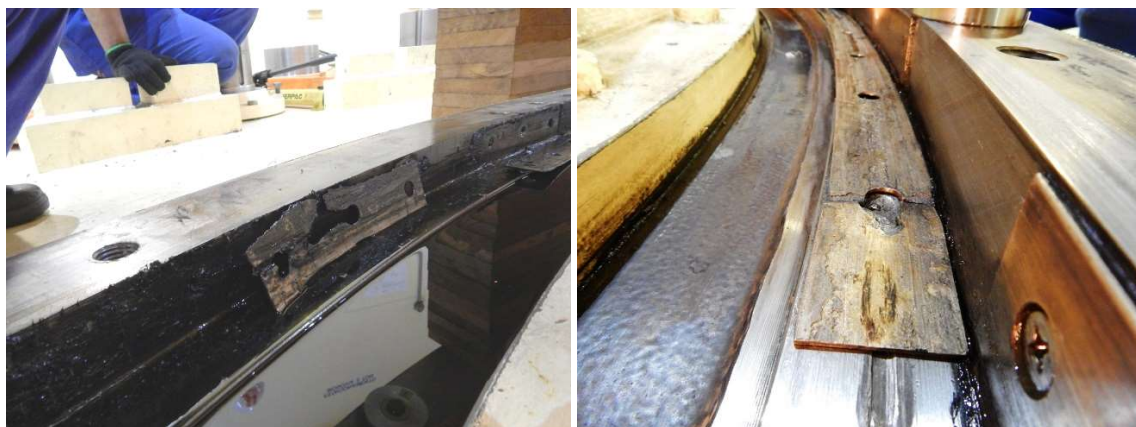
Figura 10 – Placas autolubrificantes radiais e completamente avariadas (a esquerda) e deformações nas placas autolubrificantes além do rompimento dos elementos de fixação (a direita).

Após revisar completamente os cálculos estruturais para os mancais do anel de regulação, e ainda analisando o memorial de cálculo original do equipamento, conforme documento GJR 50042-18233-029, é possível concluir que o anel de regulação possui pouco momento de inércia (resistência) para as cargas aplicadas através dos servomotores e bielas. Analisando-se os resultados, é possível concluir que o mancal axial inferior e o mancal radial do anel de regulação encontram-se subdimensionados.

no máximo, 30 MPa. A revisão dos cálculos estruturais revelou elevadas pressões nestas placas autolubrificantes, chegando ao valor de 59,2 MPa.

Com relação ao mancal radial, o mesmo possuía, originalmente, placas autolubrificantes distribuídas, simetricamente, que totalizavam 180° de cobertura do diâmetro, sendo que o valor limite de pressão operacional deste material também é de, no máximo, 30 MPa. A revisão dos cálculos estruturais revelou elevadas pressões nestas placas, chegando ao valor de 21,3 MPa

Foram adquiridas novas placas autolubrificantes para todos os mancais do anel de regulação. As novas peças fabricadas para o mancal axial inferior e mancal radial receberam canais denominados *cleaning grooves* que proporcionam melhor desempenho em regiões suscetíveis a presença de resíduos.

Para todos os mancais do anel de regulação foi alterado o projeto de fixação das placas autolubrificantes, incluindo a aplicação de adesivo industrial e parafusos mais resistentes. As novas placas foram fabricadas com ligas metálicas mais modernas e resistentes, as quais apresentavam maior resistência mecânica em relação ao fator P.V (relação entre carga e velocidade de deslizamento).

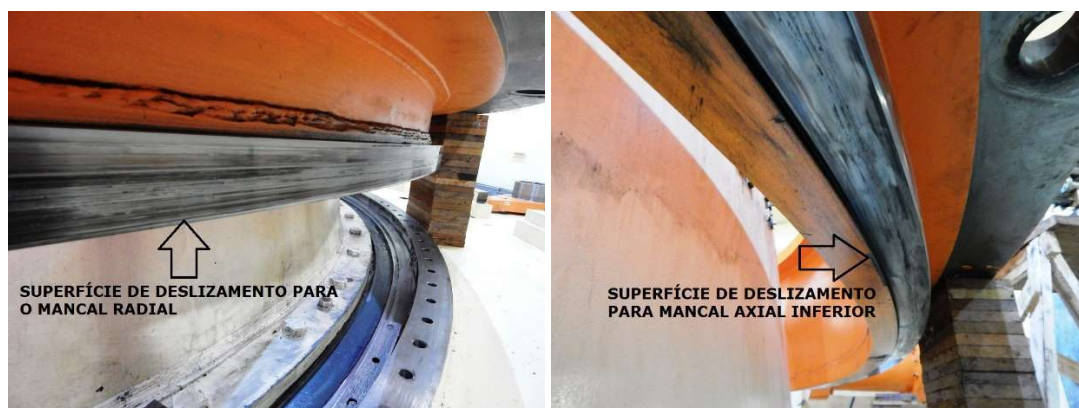
Cabe destacar que mesmo com as avarias encontradas nos mancais do anel de regulação, o distribuidor da turbina U2 operava, aparentemente, dentro da normalidade, sem apresentar consequências visíveis relacionadas a tal problema. Isso se deve ao fato da elevada capacidade de força dos servomotores, na ordem máxima de 270 TON lado direito e 184 TON lado esquerdo, totalizando 454 TON de força rotacional sobre o anel de regulação. No entanto, com as placas autolubrificantes avariadas, as movimentações danificaram severamente as superfícies de deslizamento inoxidáveis do anel de regulação.

Figura 11 – Sulcos e arrastamento de material na superfície de deslizamento do anel de regulação.

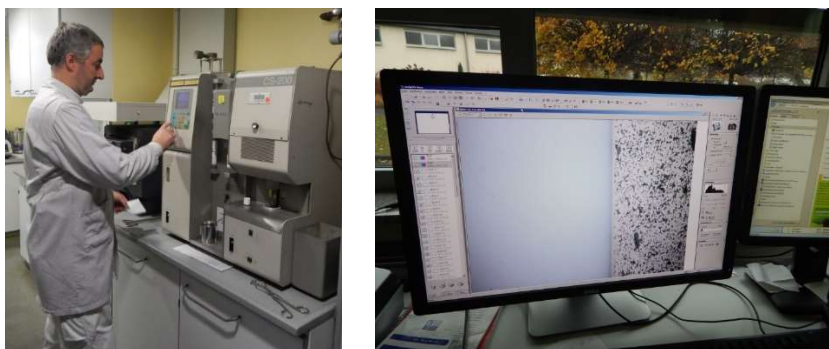
Figura 12 – Ensaio de medição do percentual de grafite (a esquerda) e resultado da análise metalográfica da distribuição de grafite (a direita).

Após consultas com diversos fabricantes, manuais, dentre outros, optou-se por uma liga formada de 87% Cobre, 13% Estanho, porém com 10% do volume de grafite, esta alteração elevou o P.V para 1,0 N/mm² x m/s.
