## **Grupo de estudo de geração hidráulica – GGH**

### **Excitação de frequências portadoras no conduto forçado de uma usina hidrelétrica**

O trabalho apresenta estudos desenvolvidos no conduto forçado da unidade geradora nº03 da UHE Itutinga no sentido de encontrar as causas de vibração acima do normal nesse componente.

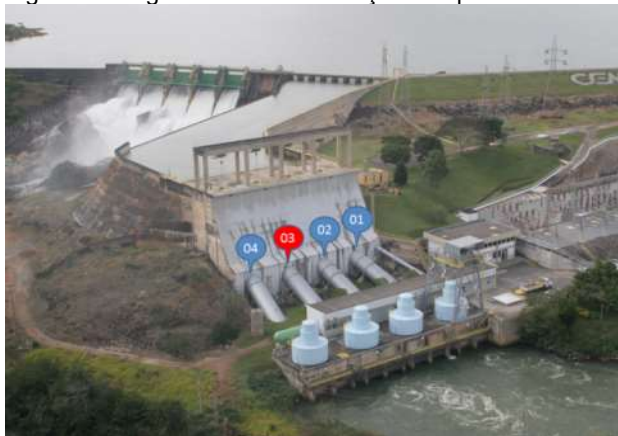
FIGURA 1 - (a) Foto área UHE Itutinga, condutos

A equipe de engenharia da Cemig definiu os pontos iniciais a serem monitorados ao longo do conduto. Dividiu-se o comprimento da tubulação exposta em três seções e identificados 4 (quatro) pontos espaçados entre si em 90°. Desta forma, foi possível verificar o comportamento vibracional em cada uma das seções. A Figura 1 - (a) apresenta um destaque de foto aérea para o conduto da unidade geradora nº 03 que apresentou o problema. A Figura 2 a seguir mostra a orientação dos pontos de monitoramento da vibração do conduto.

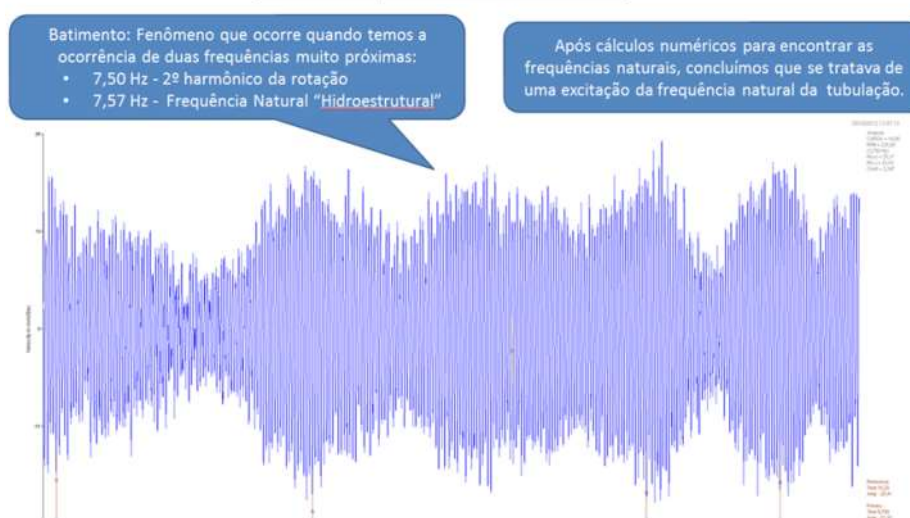
FIGURA 9 - Gráfico da gorma de onda longa (Batimento)

Durante o ensaio de faixa operativa foi observado que a vibração no conduto era instável, ou seja, variava com o tempo. Aumentou e diminuiu sua amplitude de forma intermitente. O período e a frequência das ondas moduladoras foram, ora da ordem de 6,4 seg (0,15625 Hz), ora de 11,87 seg (0,08425 Hz). A forma de onda mostrada no Gráfico da Figura 9 a seguir retrata este fenômeno.

O conduto forçado vibra devido à excitação da frequência natural do conjunto “conduto+água” que é da ordem de 7,57 Hz. Excitação gerada pelo segundo harmônico da rotação da UG – 7,50 Hz – resultando um fenômeno vibracional chamado de “Batimento”. Conforme já foi dito, a unidade geradora não é afetada pela vibração do conduto cuja frequência de 7,57 Hz que está presente na maioria dos espectros de pontos da unidade geradora, entretanto com amplitudes bem baixas. Para os pontos do conduto, esta frequência impera e representa praticamente toda a energia vibracional envolvida.

Concluimos que o conduto forçado vibra devido à excitação da frequência natural do conjunto “conduto + água” que é da ordem de 7,57 Hz. A excitação causada pelo segundo harmônico da rotação da UG – 7,50 Hz – resultando um fenômeno vibracional chamado de “Batimento”. A onda moduladora representa exatamente a diferença entre estas duas frequências:  $7,57 - 7,50 = \pm 0,07$  Hz.

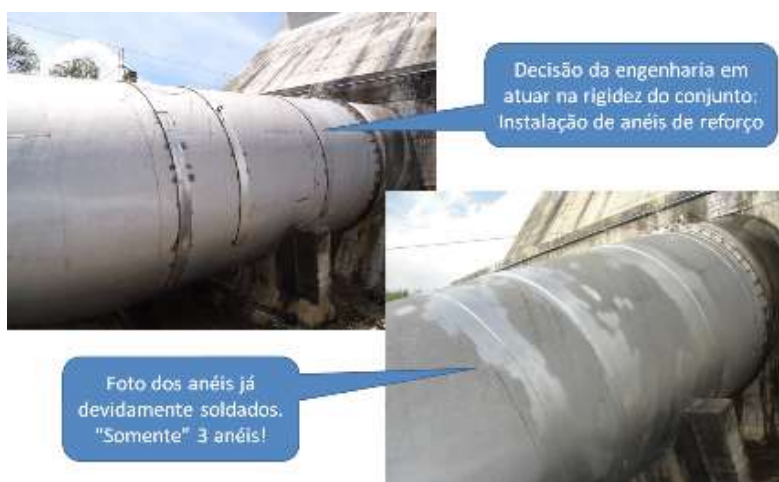
FIGURA 10 – Montagem dos anéis no conduto forçado

Com o novo projeto, contratou-se a empresa Dimag de São João Del Rei para confeccionar e montar os anéis. Assim, no período de 11 a 15/03/13, os chamados colares de segurança foram devidamente montados nas seções indicadas pela engenharia. A Figura 10 apresenta o resultado do trabalho de montagem dos anéis:

A partir disso e como resultado de toda a análise que fora até então conduzida, decidiu-se envolver o conduto com anéis de reforço bipartidos (cintas) e simplesmente parafusados, para conter as oscilações.

A empresa Sinergia recomendou inicialmente a aplicação inicial de 04(quatro) anéis de reforço nas regiões mais solicitadas do conduto visando aumentar sua rigidez e, assim, atenuar as amplitudes de vibração, reduzindo, por conseguinte, as tensões atuantes na chapa. A ideia inicial seria que os anéis tivessem geometria idêntica à dos instalados no aparelho de apoio dos condutos 1 e 2, conforme ilustrado na foto abaixo.

- 02 (dois) na seção transversal localizada no meio do vão entre os berços ( $L/2$ );
- 01 (um) na seção transversal posicionada a uma distância  $L/4$  do berço superior;
- 01 (um) na seção transversal posicionada a uma distância  $L/4$  do berço inferior, desde que esta não esteja na região enterrada.

No caso dos dois anéis a serem instalados na seção localizada em  $L/2$ , os mesmos deverão ser posicionados com o mesmo espaçamento existente nos condutos 1 e 2, viabilizando, se necessário, instalação futura de um aparelho de apoio idêntico no conduto da unidade geradora nº3.

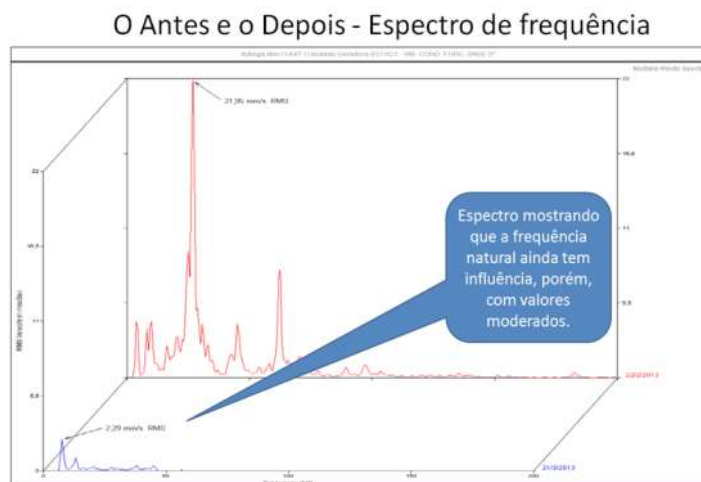
FIGURA 11 – Gráficos comparativo, espectro antes e após a instalação dos anéis

A seguir a Figura 11 apresenta dois gráficos comparativos do espectro de frequência de antes e depois da instalação dos anéis.

A instalação dos três anéis de reforço superou as expectativas e reduziu os níveis de vibração do conduto a patamares perfeitamente aceitáveis.
