## **Grupo de Estudo de Geração Hidráulica-GGH**

### **HISTÓRICO DE FALHAS ESTRUTURAIS E SOLUÇÕES DESENVOLVIDAS NAS GRADES DA TOMADA D'ÁGUA DA USINA HIDRELÉTRICA GOV. JOSÉ RICHÁ**

**Copel GET(1);**

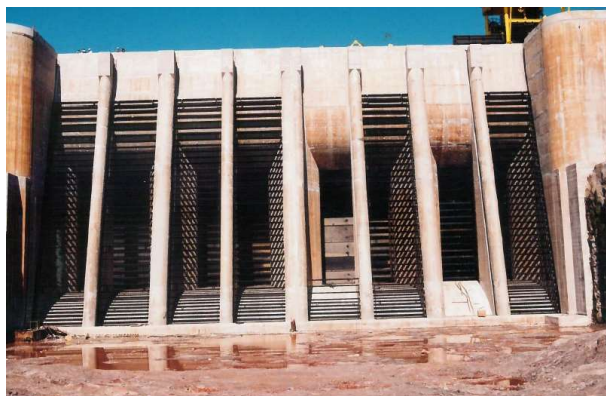
*Figura 1 - Vista montante TDA UHE GJR (1997)*

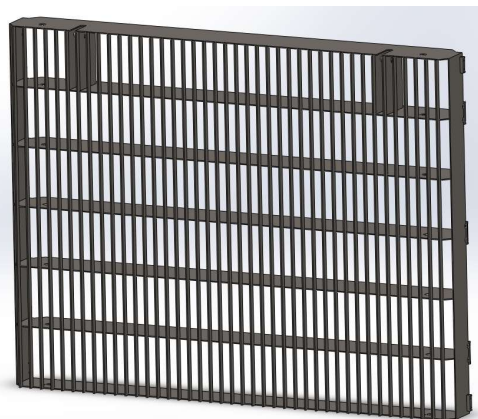
- Material: aço ASTM A-36;
- Massa: aproximadamente 5.500kg;
- Dimensões (mm): 6367,4 x 4730,10 x 610;
- Possui 41 barras verticais (largura 2.1/2") soldadas de topo com as 07 chapas horizontais.

*Figura 2 - Representação do Painel das Grades TDA (Original) - UHE GJR*

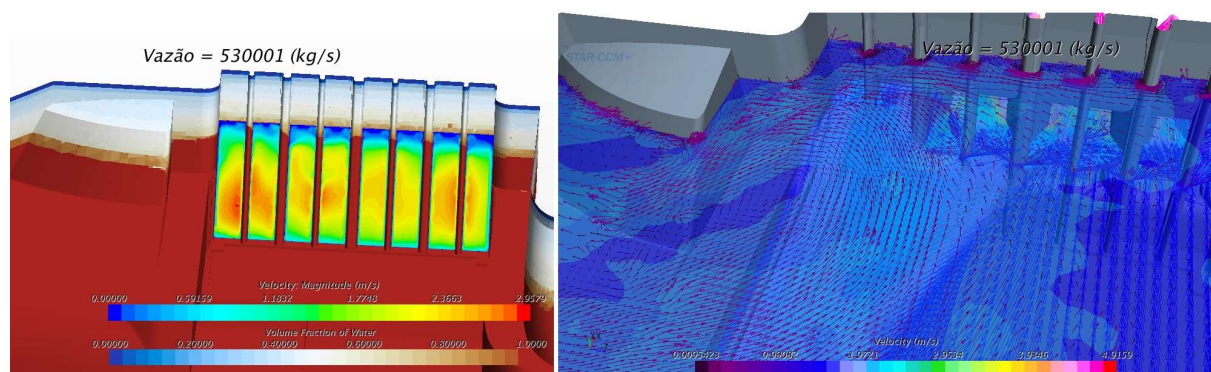
Foi iniciado um projeto, em que foram feitos estudos com os dados já existentes do reservatório, projeto e documentação técnica dos painéis originais, além de ensaios adicionais, em campo, para a coleta das condições de contorno, sendo assim, foi possível realizar uma simulação, em CFD (Computational fluid dynamics), acurada das linhas de corrente do escoamento na tomada d'água. A análise dos esforços estruturais nas grades foi feita, em Fluid-structure interaction (FSI), através do método dos elementos finitos, sendo que então, com a conclusão dos dados do mapeamento das condições do fluxo de água que alimenta as unidades geradoras, foi possível testar diferentes modificações nos painéis, tomando como base o projeto original, e quais seriam seus impactos com relação a comportamentos de deformação e vibração, e assim, ser possível apresentar uma proposta que, embasado com dados de campo, experiências anteriores e simulação computacional, procurasse aumentar a confiabilidade das grades.

Figura 8 – Simulação Velocidade da entrada de água nas UGs (a esquerda) e reservatório UHEGJR (a direita)
