Grupo de Estudo de Geração Hidráulica-GGH

Evolução Tecnológica da Recuperação por Soldagem e Aspersão Térmica de Rotores de Turbinas de Usinas Hidrelétricas.

**ROMILDO TRISTANTE(1); RODOLPHO FERNANDO VÁZ(2); ANDERSON GERALDO MARENDIA
PUKASIEWICZ(3); CARLO GIUSEPPE FILIPPIN(2); LUIZ ALBERTO JORGE PROCOPIAK(1); RAMON
SIGIFREDO CORTÉS PAREDES(4); ANDRE RICARDO CAPRA(2);
Copel GET(1); LACTEC(2); UTFPR(3); UFPR(4);**

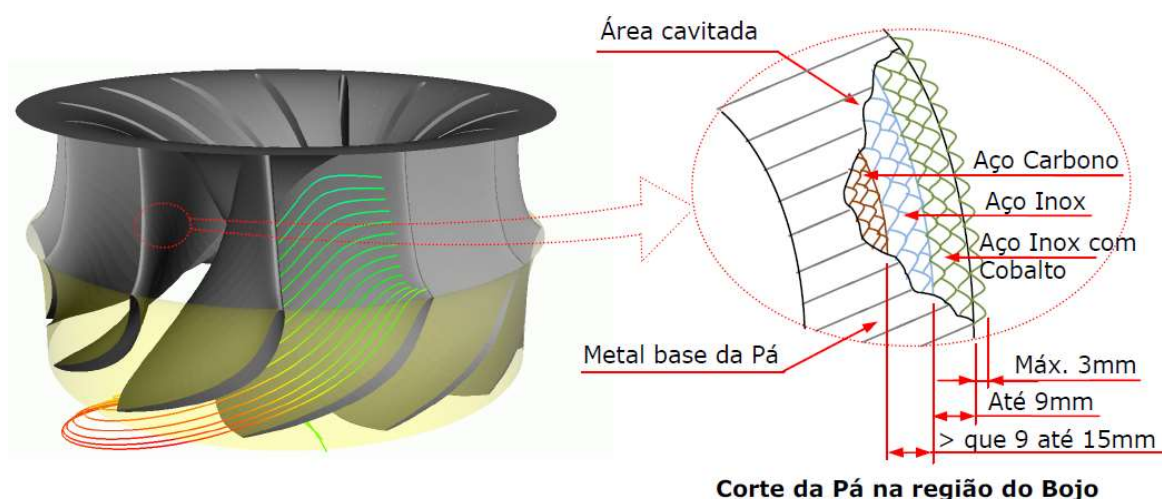
As profundidades das camadas são definidas em função da severidade da erosão cavitacional e da espessura dos passes de solda de cada material, de forma a garantir que o revestimento superficial tenha as características do último material aplicado, no intuito de evitar a presença por diluição do metal base na camada superficial, conforme critério apresentado na FIGURA 5.

Corte da Pá na região do Bojo
FIGURA 5 - Critério para o revestimento de áreas cavitadas
