Grupo de Estudo de Geração Hidráulica-GGH

Desafio de operação de unidades geradoras com restrição hídrica em uma grande usina.

CEMIG GT;

XXV SNTPEE
SEMINÁRIO NACIONAL DE PRODUÇÃO E
TRANSMISSÃO DE ENERGIA ELÉTRICA

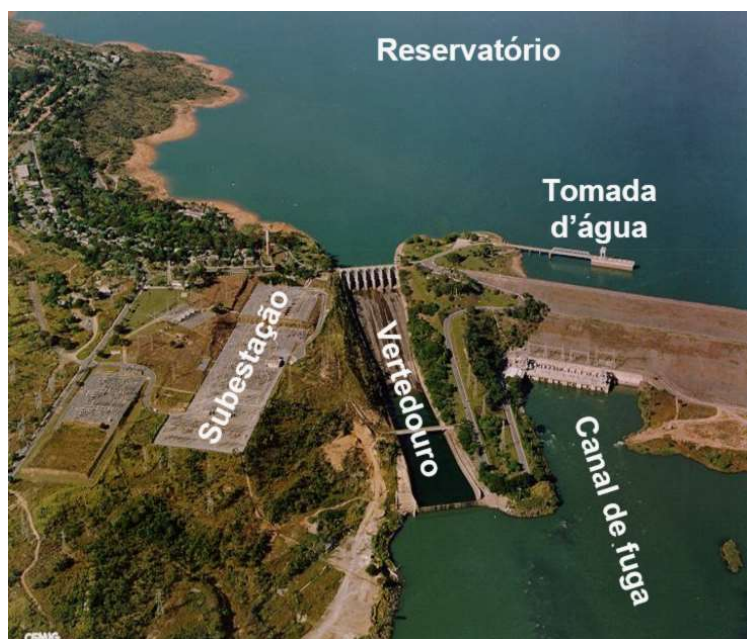
FIGURA 1 – Usina de Três Marias – Bacia do Rio São Francisco.

A Usina Hidrelétrica de Três Marias, Figura 1, entrou em operação em julho de 1962, possui 6 máquinas com potência nominal de 66 MW e total de 396 MW. O grande problema é que nesta usina não existe válvula de fundo que poderia manter o curso natural do rio e permitir a vazão sanitária no período de seca, caso o reservatório atingisse valores abaixo do nível mínimo para operação. Nesse contexto, as opções de análise, os resultados do estudo, os ensaios e as respostas de engenharia e manutenção para condição atípica de operação serão apresentados no trabalho. Além das questões técnicas, foram abordadas questões políticas e judiciais e realizadas várias reuniões de negociações entre a CEMIG GT, ANA, ONS, CODEVASP, Comitê de Bacias e prefeituras de municípios ribeirinhos e apresentações para o Ministério de Minas e Energia.

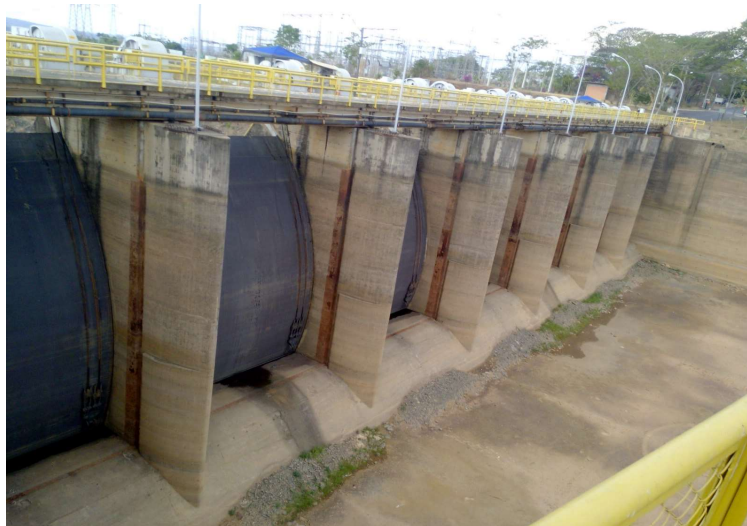
FIGURA 2 – Nível crítico do reservatório. Vertedouro todo exposto.

A Figura 2 mostra a estrutura de controle de nível do reservatório, com nível de água abaixo da cota mínima de vertimento.

- ▶ Ausência de válvula de fundo;
- ▶ Falta de válvula (s) dispersora (s) (ou extravasores);
- ▶ Ausência de escada de peixes;
- ▶ Vertedouro já sem água na soleira, Figura 2;
- ▶ Manobrar os mecanismos das comportas das UG07 e UG08;
- ▶ Limitação operativa na condição "a vazio";
- ▶ Limitação operativa na condição de máquina parada.
